Rapport d'analyse de la  
vulnérabilité de la source pour le  
prélèvement d'eau de surface  
n° X0008515-1 et  
n°X0008515-2

Période 2015-2019

Municipalité de Lacolle

AVRIL 2022

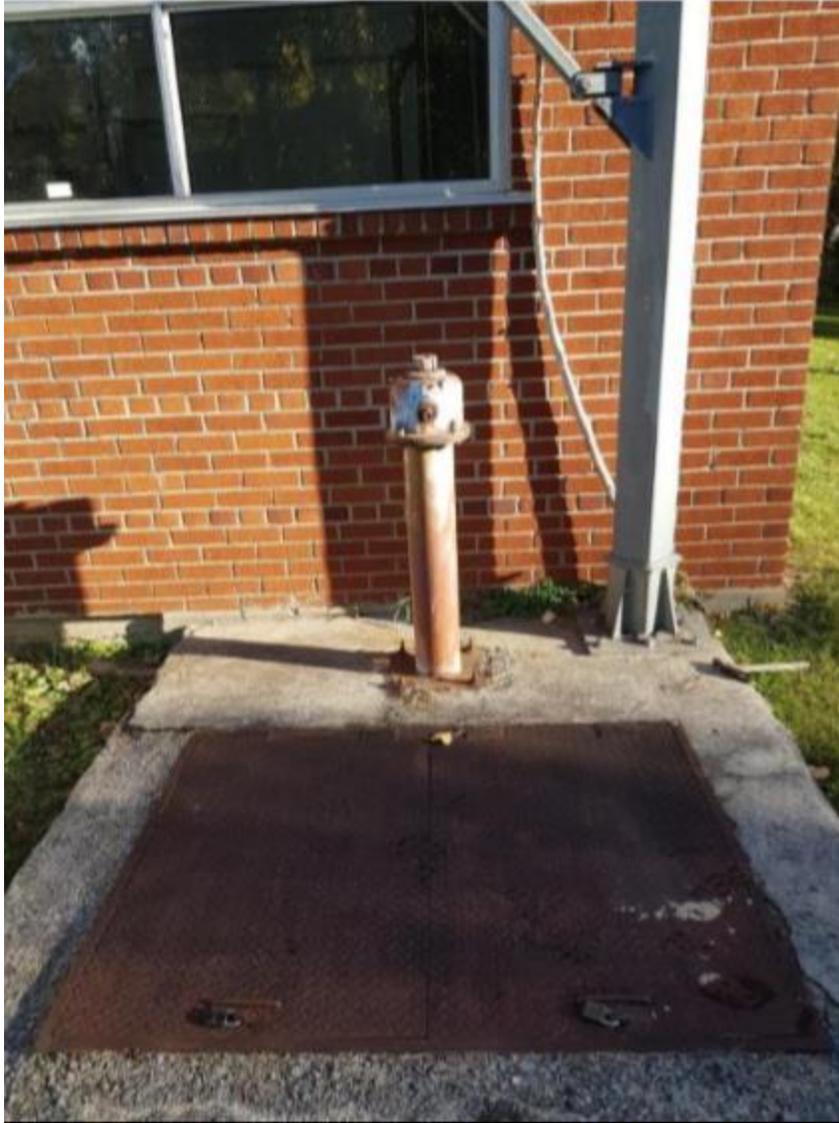
*Chambre des grilles adjacente à l'usine de filtration – vanne pour la conduite 1070 mm*

La chambre de grilles de la conduite d'adduction de 1070mm rectangulaire montre une grille de préfiltration en acier inoxydable dans des rainures / guide en parfaite condition. Une potence d'extraction amovible et une vanne murale sont présentes et semblent fonctionnelles et en bonne condition. La vanne murale est présumée appliquée / fermée; la tige d'entraînement étant abaissée sur la butée de bout de tige sur la manivelle / actuateur de la vanne. Un accès / regard est aussi présent sur le rivage pour cette conduite tel que montré au plan avec une trappe d'accès d'environ 1450mm x 1000mm donnant sur une chambre de béton munie d'une vanne murale permettant l'isolement sectionnel de la conduite. La bouée de positionnement de la prise a été retirée à la fin de l'inspection sous-marine et remise au technicien sur place à l'usine.

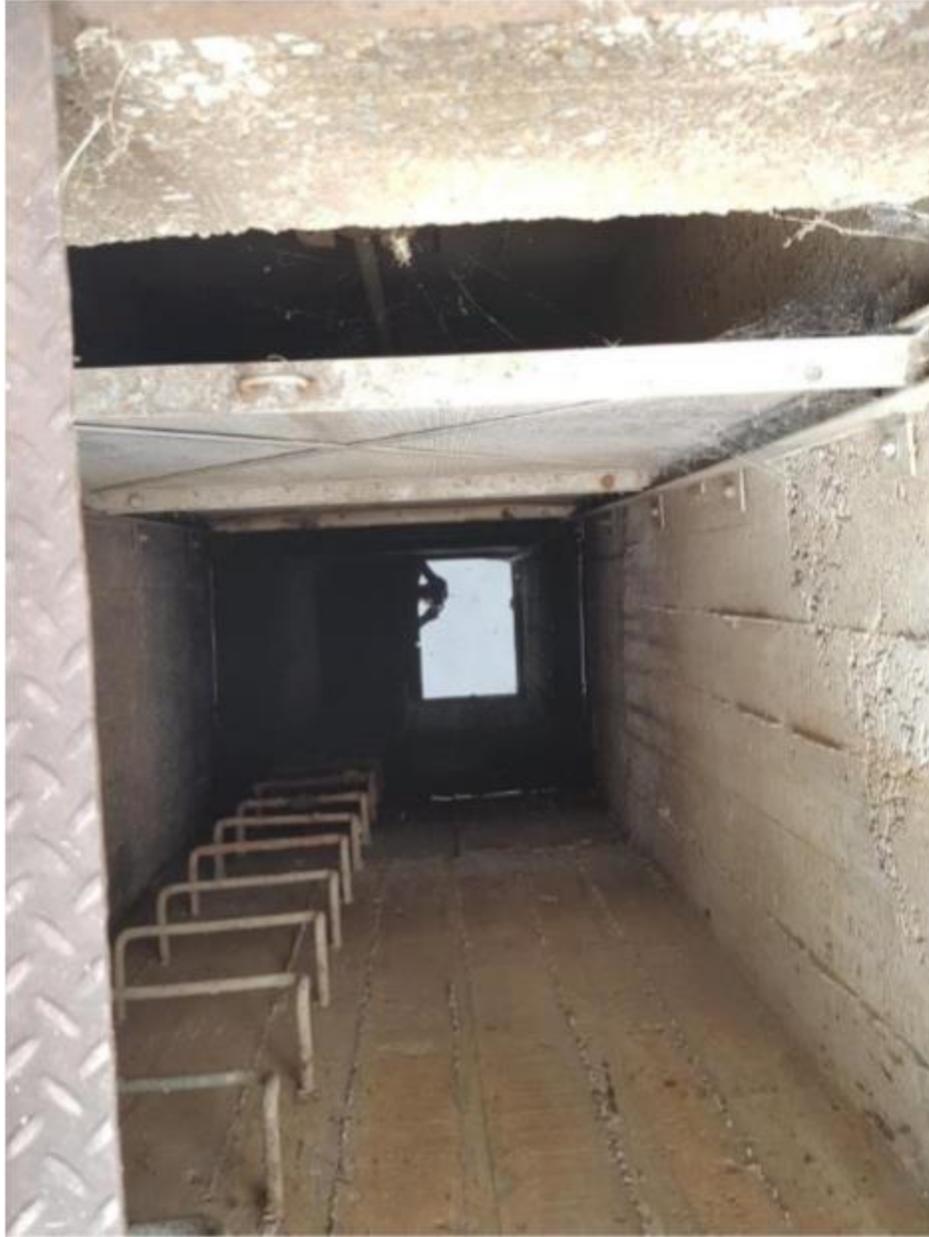
*Puits des grilles de la conduite 1070 mm*

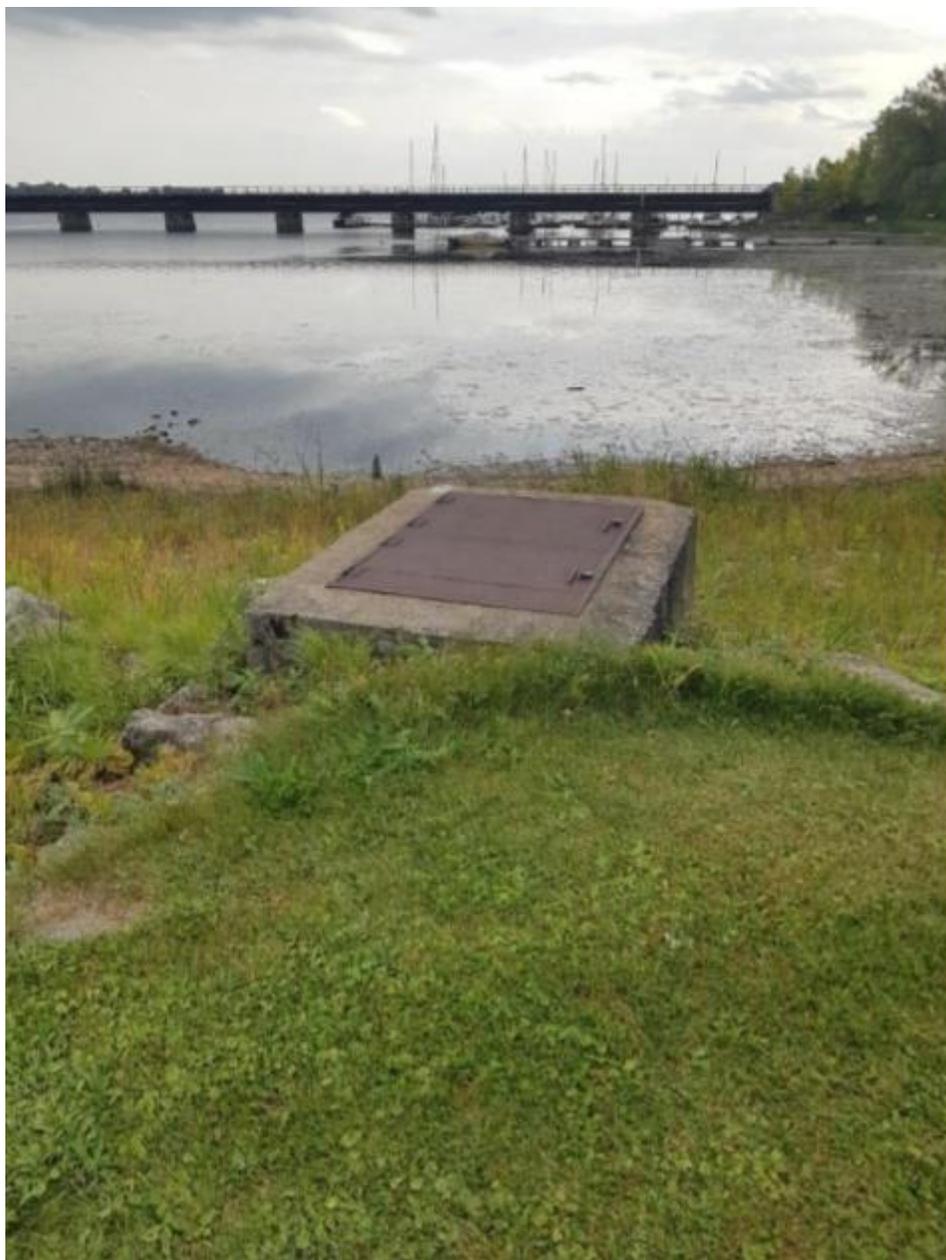
*Regard d'accès sur la rive - conduite 1070 mm*

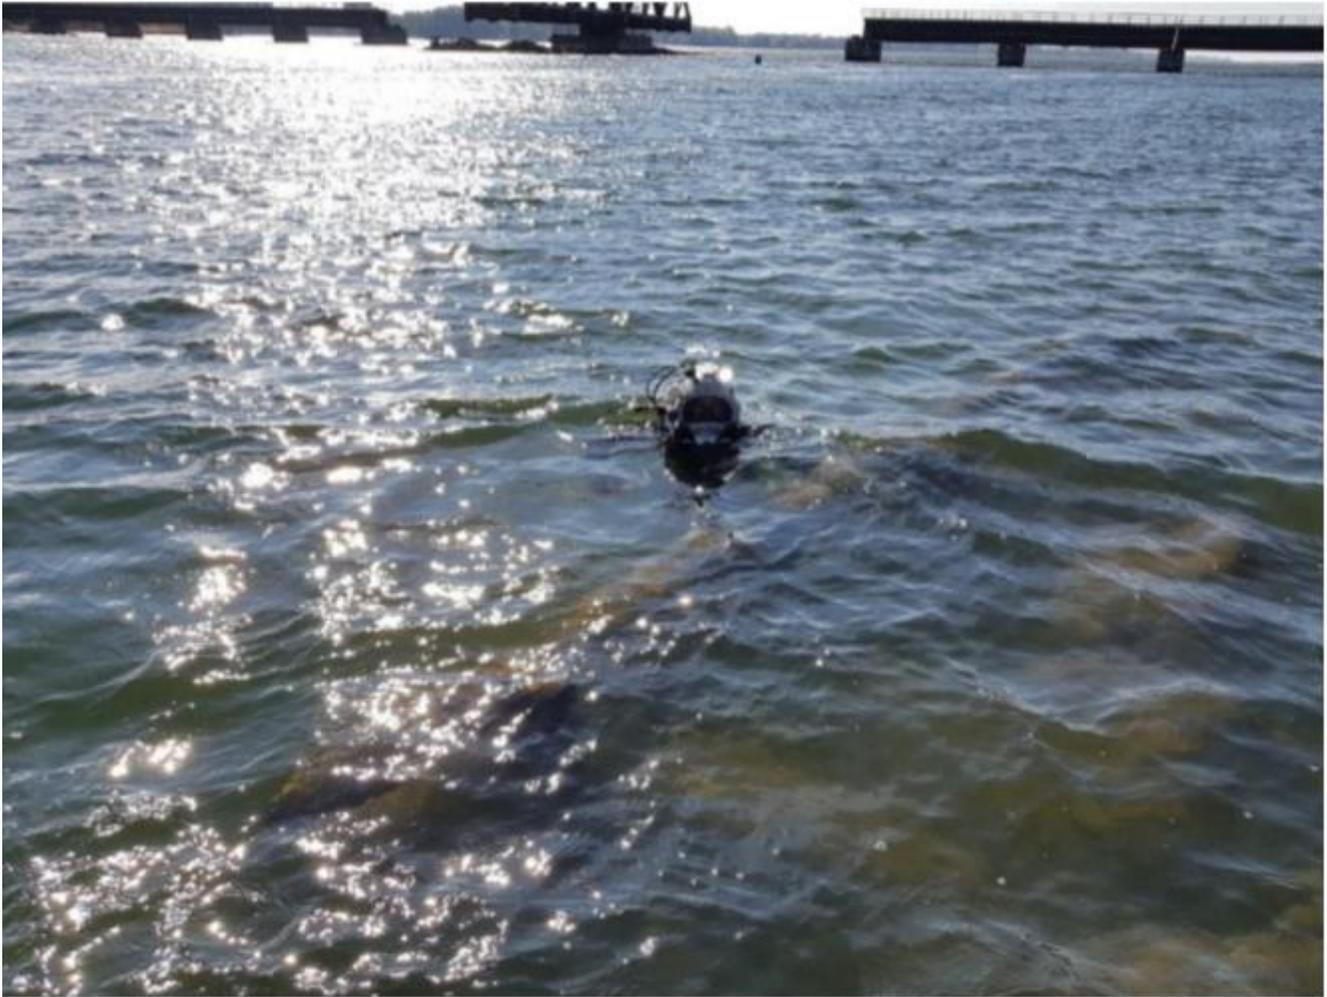
*Encaissement de bois et enrochement de la conduite 1070 mm*

- L'encaissement rempli de blocs de roche et roches est généralement en bon état, mais usé par le temps, les pièces de bois supérieures exposées à l'air, la glace, la lumière sont un peu plus dégradées.

- Une pièce est manquante du côté aval dans le haut ; aucune perte d'enrochement n'est visible.

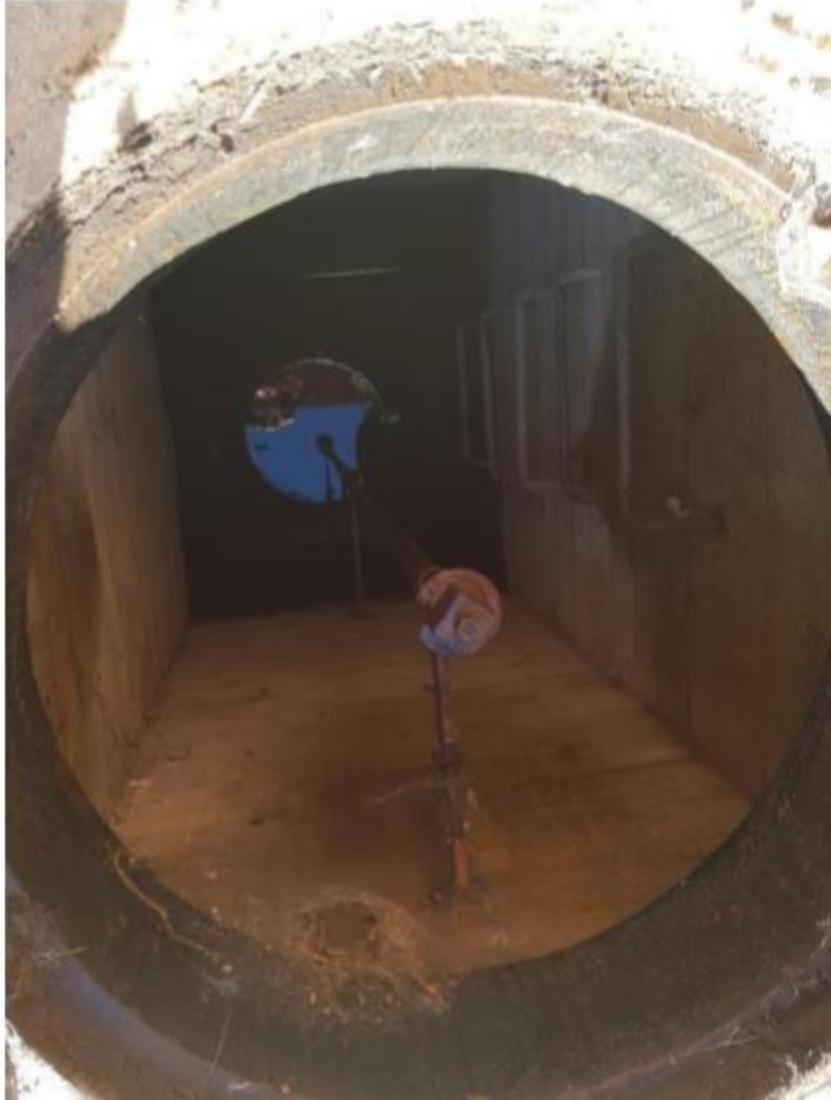
*Vanne d'isolement de la conduite 450 mm au niveau de l'usine*

On remarque que la chambre / trappe adjacente à l'usine de la grille de la conduite d'adduction est de 450mm avec une trappe d'accès rectangulaire d'environ 940mm x 1200mm et d'un trou d'homme de 900mm adjacent à cette trappe donnant sur une sous-chambre de béton munie d'une vanne d'isolement. Le puits principal de la grille est de forme ovale munie d'une grille d'acier stationnaire installée en oblique au travers du puits; cette grille est installée dans des rainures / guides d'acier, l'ensemble des éléments d'aciers est couvert de rouille.

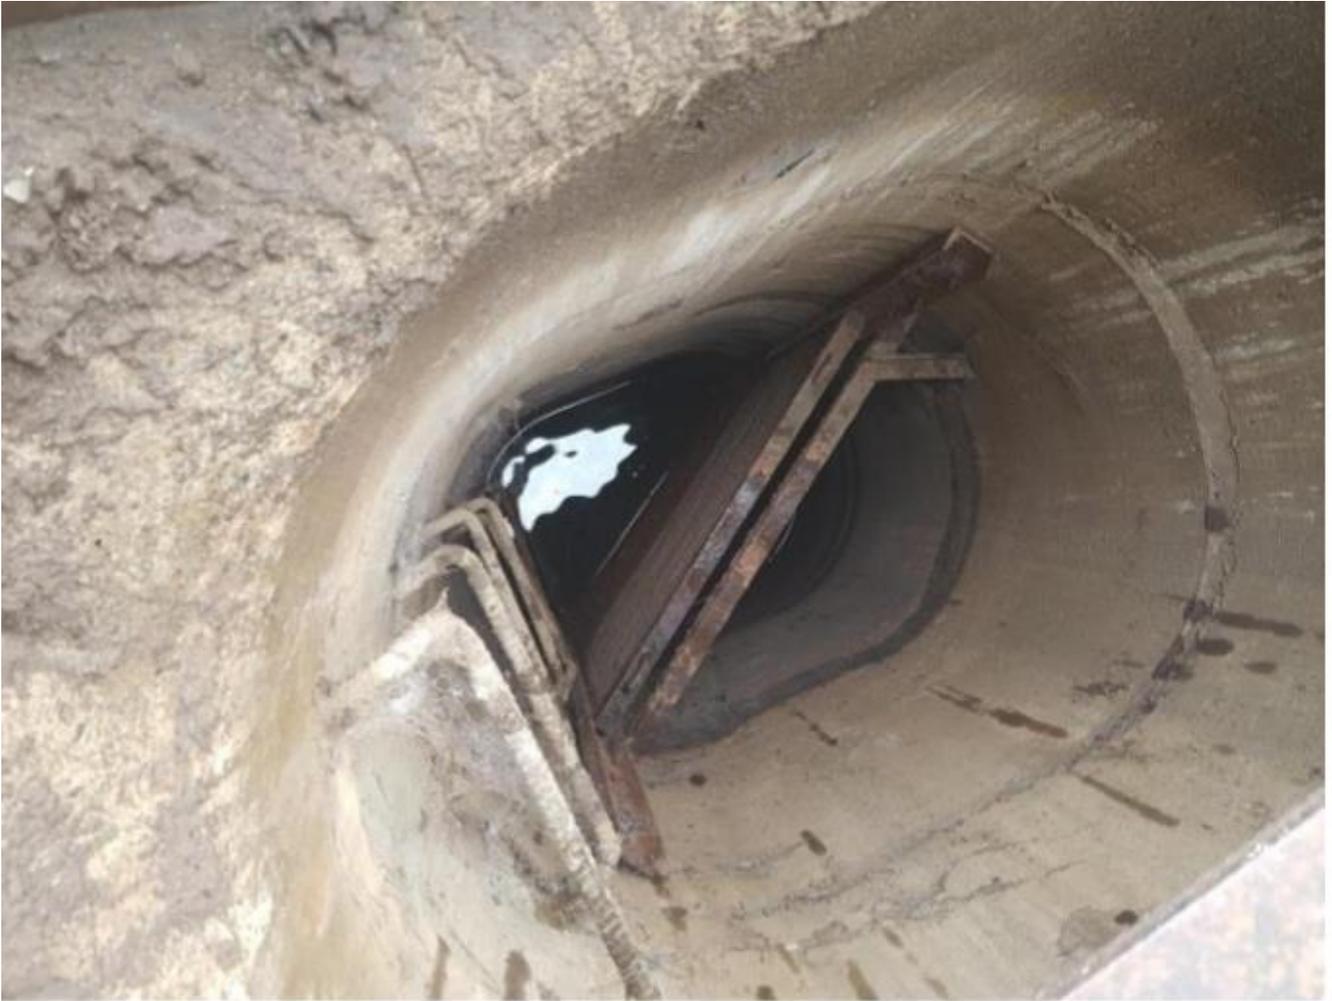
*Puits ovale des grilles pour la conduite 450 mm*

Cette construction puits, grille et vanne semble nettement plus vieille que celle de la conduite de 1070mm. Un regard / trou d'homme de 900mm et visible à mi-course sur la conduite d'amenée fait d'un

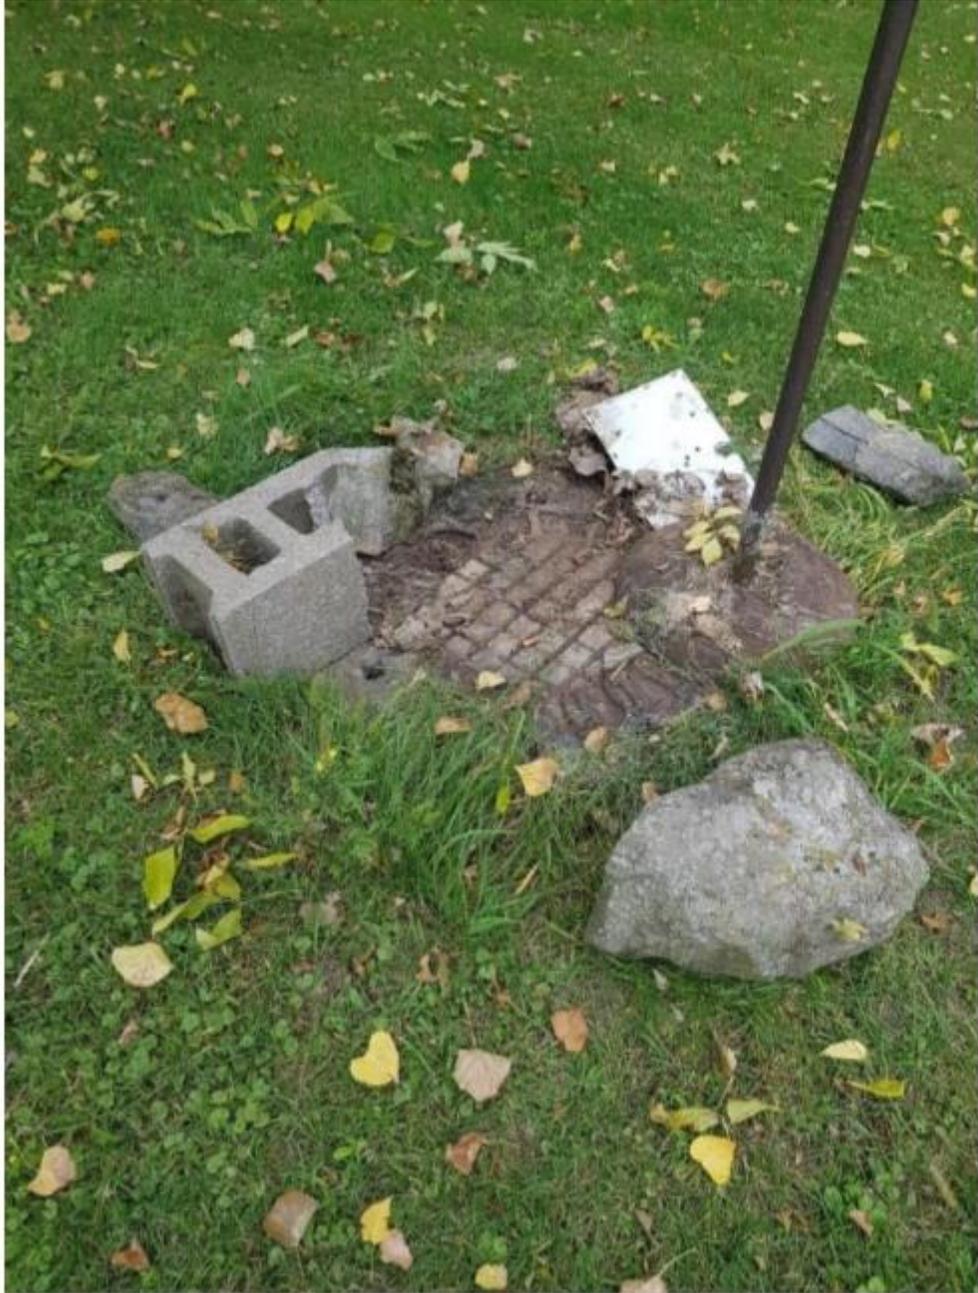
*Trou d'homme entre l'usine et la prise 450 mm*
